Bladnummer: 1
Dossiernummer: Dossier/YHN
Opnamedatum: datum
Opname: ABCD straat te Plaats
Object: Vrijstaand woonhuis met drie vrijstaande schuren
Op te nemen: Binnen- en buitenopname

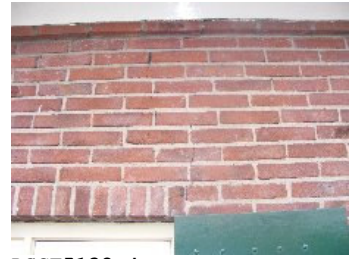
DSCF5131 . jpg

OMSCHRIJVING	FOTONR
<u>Buitenopname woonhuis</u>	
<u>Voorgevel</u>	
Overzicht	5130
In de linker onderhoek van het linker raamkozijn een verticale scheur	5131
In de rechter bovenhoek van het linker raamkozijn een verticale scheur	5132/5133
Vanuit de linker onderhoek van het tweede raamkozijn van rechts een horizontale scheur, deze gaat verticaal verder tot aan maaiveld	5134
<u>Rechter gevel</u>	
Overzicht	5135
In de linker bovenhoek van het linker raamkozijn eerste verdieping een verticale scheur	5136
Vanuit de rechter bovenhoek van het linker raamkozijn eerste verdieping een verticale scheur	5137
In beide bovenhoeken van het rechter raamkozijn eerste verdieping een verticale scheur	5138/5139
Aan de linker bovenzijde van de voordeur twee openstaande scheuren	5140
In de linker bovenhoek van het linker raamkozijn begane grond een scheur	5141
Stoeplaat en voordeurdorpel, meerdere losliggende tegels	5142
<u>Achtergevel</u>

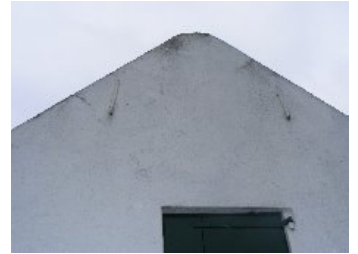
DSCF5159 . jpg

Over het gehele oppervlak van het stucwerk zijn kleine reparaties en krimpscheurtjes zichtbaar, ter illustratie 5159/5160

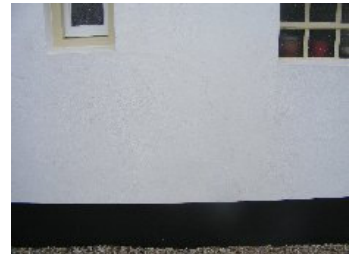
DSCF5163 . jpg

Het gehele oppervlak van het stucwerk is ruw van structuur en er zijn diverse reparaties zichtbaar, ter illustratie 5163

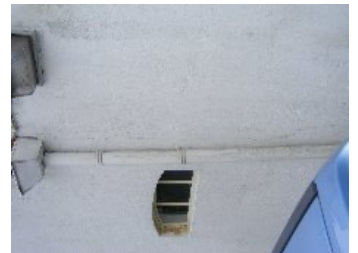
DSCF5167 . jpg

Vanuit de rechterzijde van het linker raamkozijn een scheur 5167

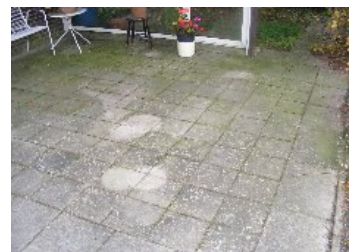
DSCF5175 . jpg

In de verharde balk rond het woonhuis zijn diverse reparaties en krimpscheuren zichtbaar, ter illustratie 5174/5175
